RELATÓRIO DA VISITA TÉCNICA NO VIADUTO DO DISTRITO DE PASSAGEM DE MARIANA, ATENDENDO AO REQUERIMENTO N.º 63/2023, DE AUTORIA DOS VEREADORES FERNANDO SAMPAIO, JOSÉ SALES E RONALDO BENTO

Data: 25/04/2023

Endereço: Viaduto da Rodovia dos Inconfidentes MG-129 sobre o Ribeirão do Carmo, em Passagem de Mariana.

RELATÓRIO FOTOGRÁFICO

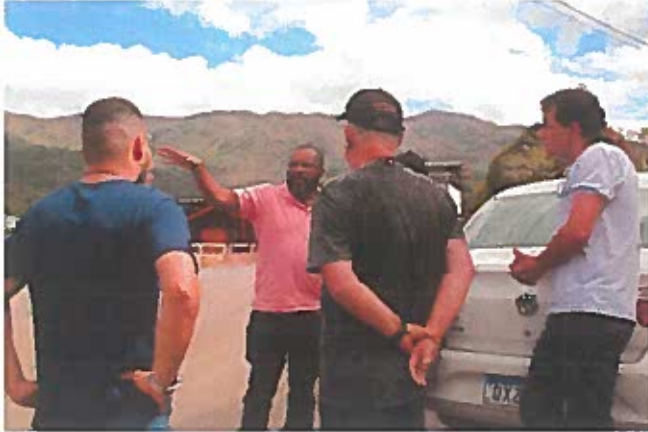
1)

A visita realizada no viaduto de Passagem de Mariana teve como objetivo informar aos representantes da DER/MG que em período de chuvas o viaduto alaga e provoca acidentes. O vereador Ronaldo Bento, que esteve presente na visita, falou também sobre a tubulação do local que está obstruída. O representante da DER/MG Floriano José Ribeiro pediu um prazo de 15 dias para retornar ao local com um engenheiro para verificar a situação da tubulação.
